ΔΗΜΟΣ ΑΝΔΡΟΥ

# ΠΡΟΚΑΤΑΡΚΤΙΚΗ ΜΕΛΕΤΗ

## ΠΡΟΣΤΑΣΙΑΣ ΑΠΟΚΑΤΑΣΤΑΣΗΣ ΠΡΟΒΛΗΜΑΤΩΝ

### ΚΑΤΑΦΥΓΙΟΥ ΣΤΟ ΜΠΑΤΣΙ ΑΝΔΡΟΥ

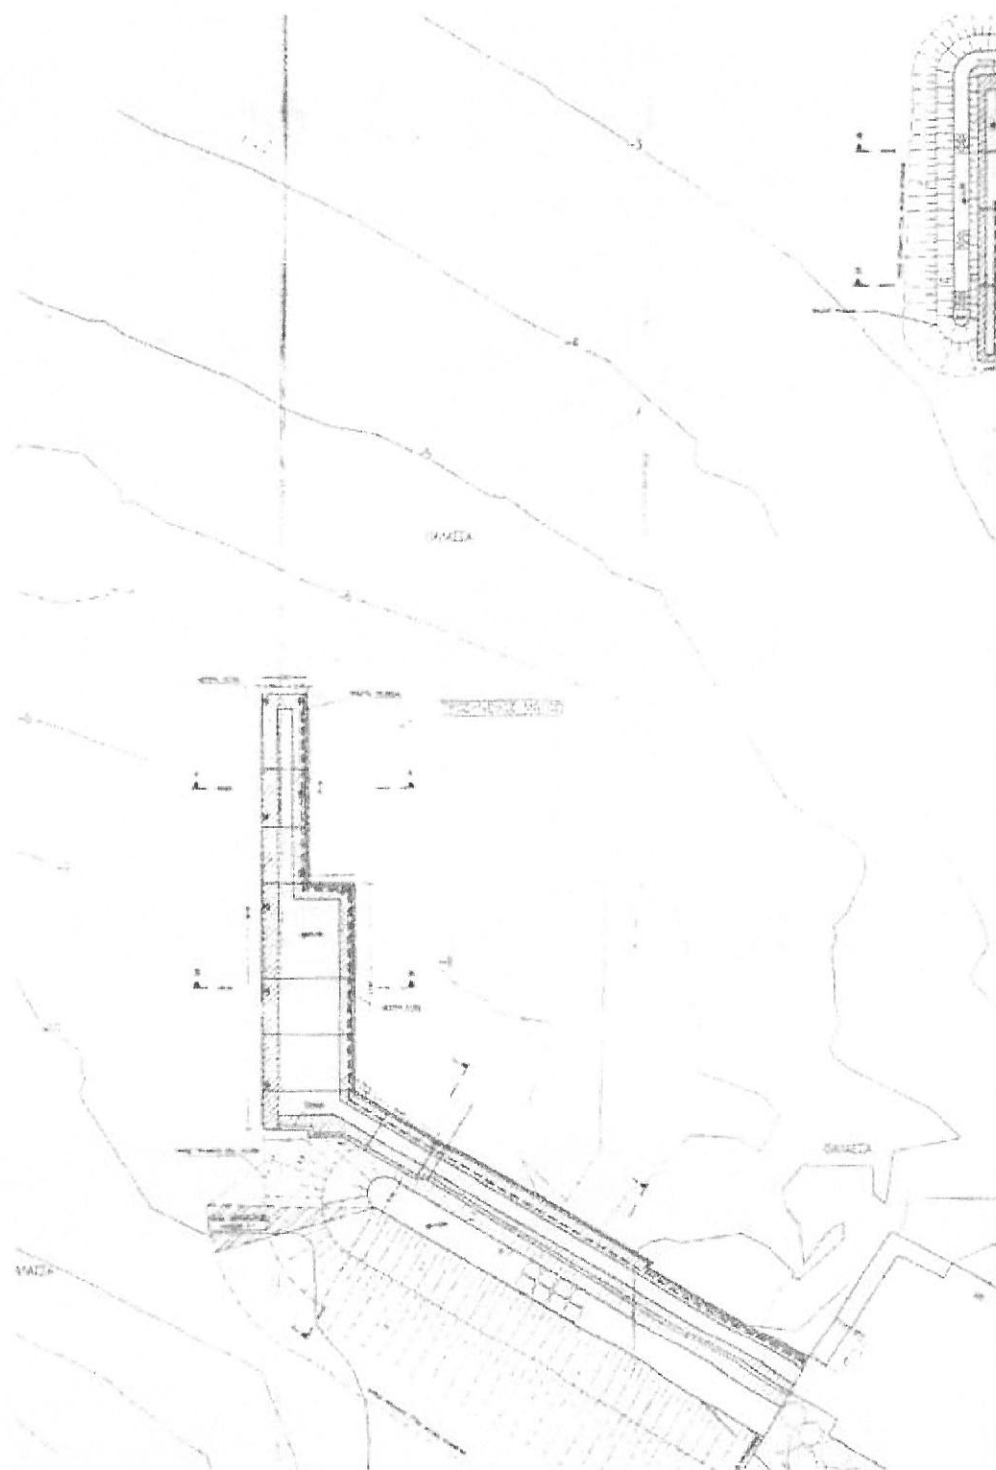
Διάγραμμα 2: Κάτοψη των έργων, όπου παρουσιάζεται η σχεδιασμένη λιθοριπή.

✓ Η μελέτη της λιθοριπής όπως φαίνεται και στο διάγραμμα 2 προβλέπει μια διασκορπίση του υλικού ώστε να σχηματίζεται γωνία πρόσπτωσης  $30^\circ$ , δηλαδή με δεδομένο ότι το βάθος στην εξωτερική πλευρά είναι κατά μέσο όρο 10 μέτρα θα πρέπει η λιθοριπή να ξεκινά τουλάχιστον 20 μέτρα νότια από τον εξωτερικό βραχίονα. Αντίθετα οι μετρήσεις έδειξαν ότι η μέση απόσταση (υπάρχει ανομοιομορφία) είναι περίπου 10 - 12 μέτρα, με αποτέλεσμα να σχηματίζεται γωνία πρόσπτωσης περίπου  $45^\circ$  στα περισσότερα σημεία.

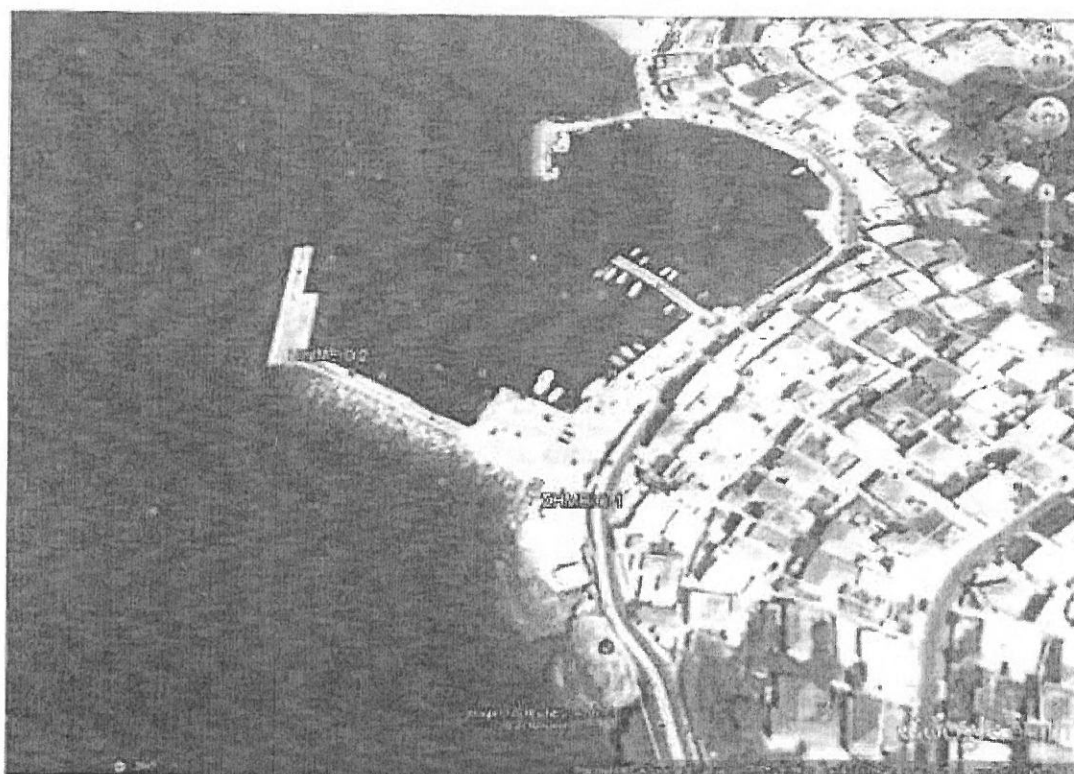
Το πρώτο πρόβλημα έρχεται με την διαπίστωση ότι το κύμα στο σημείο 1, όπως αποτυπώνεται στην φωτογραφία 1, υπερβαίνει την λιθοδομή και το στηθαίο, με αποτέλεσμα η χερσαία ζώνη του λιμένα να μην είναι χρηστική και αρκετές φορές να καθίσταται και επικίνδυνη. Η τεκμηρίωση του φαινομένου παρουσιάζεται στις φωτογραφίες 2 και 3 της παρούσας.

**Φωτογραφία 1:** Επισημαίνονται τα δύο σημεία όπου παρατηρούνται τα εντονότερα προβλήματα στον εξωτερικό βραχίονα.

Στο σημείο 1 η υπάρχουσα μορφολογία έχει σαν αποτέλεσμα την τοπική ενεργειακή σώρευση και τοπική αύξηση του ύψους κύματος (συμβολές πλευρικής ανάκλασης). Είναι μια κλασική περίπτωση που παρατηρείται σε όλες τις εσωτερικές γωνίες αυτές που βλέπουν στην διεύθυνση του κύματος. Το φαινόμενο ενισχύεται και από την υπάρχουσα βυθομετρία που παρουσιάζει έντονη μείωση και την πολλαπλότητα των ανακλάσεων (συμβολές) που εντείνουν το φαινόμενο.

✓ Στο σημείο 1 της φωτογραφίας 1, υπάρχει εμφανής μείωση του εύρους της λιθοριπής. Βέβαια η γωνία εδώ λόγω του μικρότερου βάθους είναι καλύτερη, όμως αν ληφθεί υπόψη η απότομη αλλαγή βάθους στο συγκεκριμένο σημείο (δεν υπάρχει σταδιακή ενεργειακή απόσβεση) και οι ενισχύσεις από τις ανακλάσεις, η πρόβλεψη μέτρων στην συγκεκριμένη μελέτη θα έπρεπε να ήταν περισσότερο αυστηρή.

✓ Δραστική ενίσχυση της λιθοριπής στο σημείο 1. Στο διάγραμμα 3, φαίνεται το εύρος της λιθοριπής που απαιτείται για να ελαχιστοποιηθούν οι αναβάσεις κυματισμού και οι συνεπαγόμενοι κίνδυνοι ανθρώπων και περιουσιών.

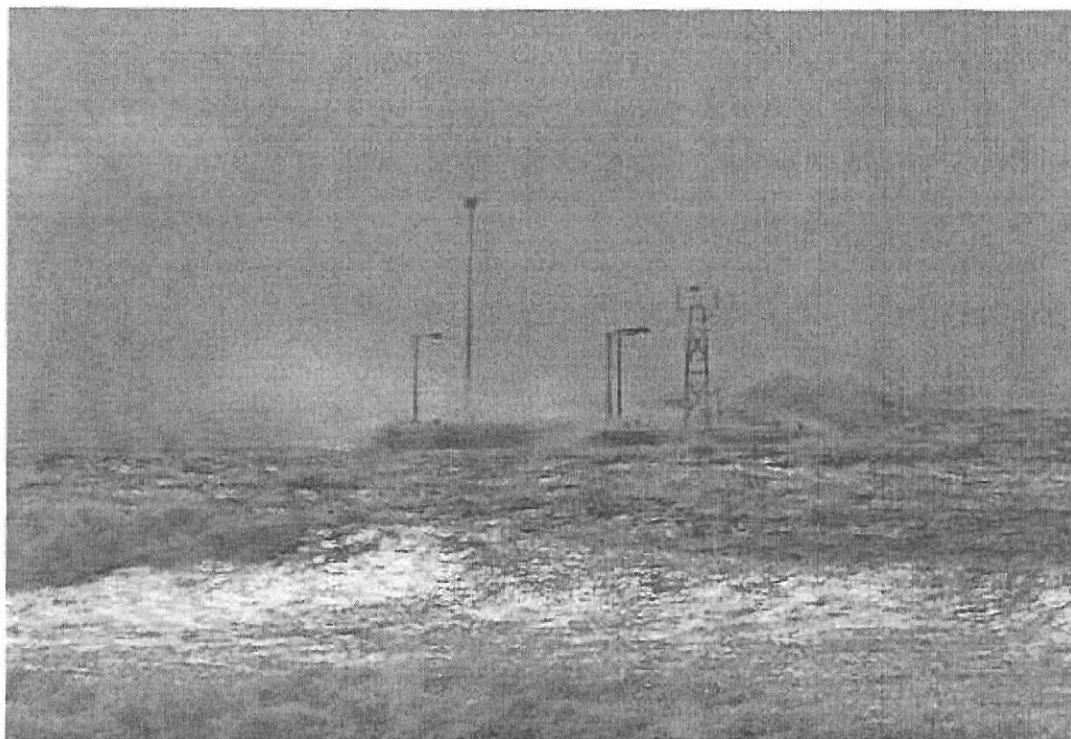
**Φωτογραφία 2:** Η κατάσταση στο δυτικό άκρο του εξωτερικού βραχίονα κατά την διάρκεια ισχυρών νότιων ανέμων.

Στο σημείο 2 το πρόβλημα είναι πολύ μεγαλύτερο και ιδιόμορφο. Μπορούμε να διαπιστώσουμε και από την υπάρχουσα εικόνα ότι η λιθοριπή στο συγκεκριμένο σημείο είναι ανεπαρκής. Η φωτογραφία 2 δείχνει την κατάσταση που επικρατεί κατά την διάρκεια ισχυρών νότιων ανέμων στο λιμάνι. Στην φωτογραφία 3 είναι σημαντικό να παρατηρήσει κάποιος ότι η κατάσταση μπορεί

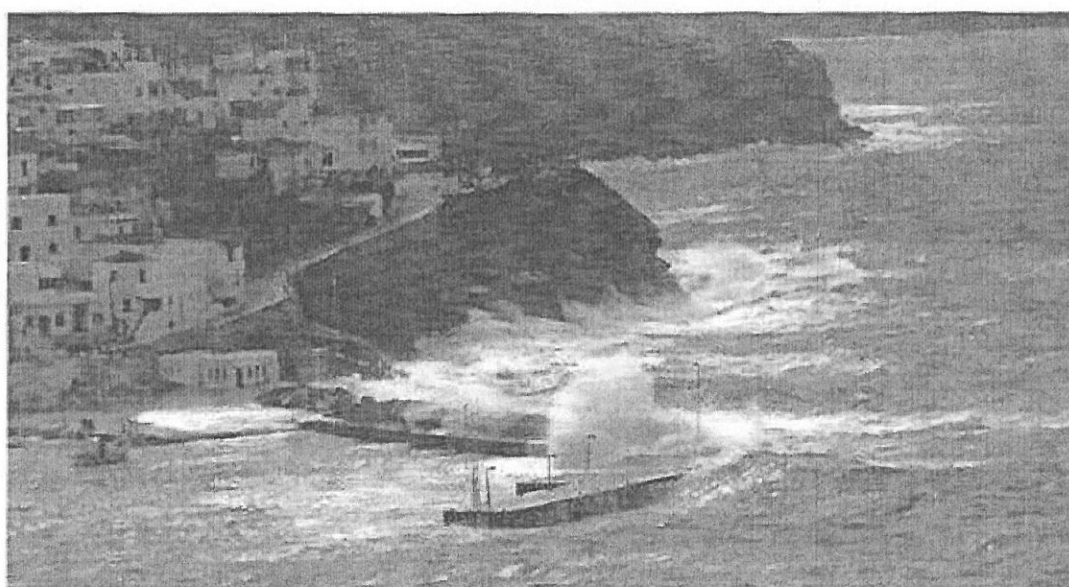
**Φωτογραφία 3:** Στην φωτογραφία φαίνονται τα προβλήματα και στα δύο σημεία.

να δημιουργήσει καταστάσεις επικίνδυνες για την ασφάλεια ανθρώπων και περιουσιών, καθόσον το κύμα κυριολεκτικά κατακλύζει την χερσαία ζώνη.

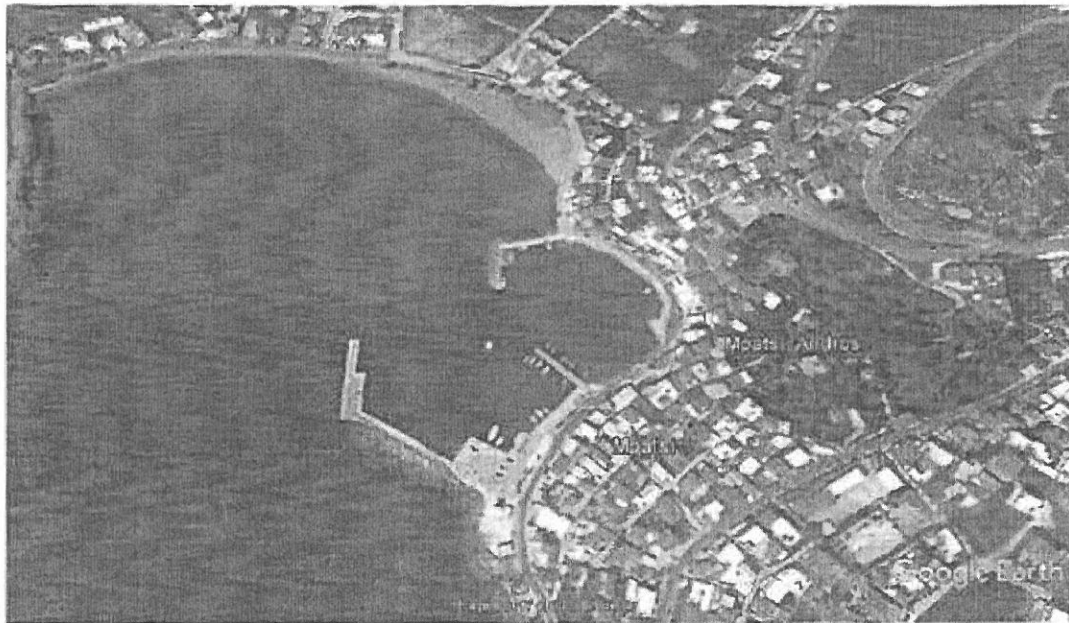
Φωτογραφία 4: Φωτογραφική κάτοψη με εμφανείς τις αδυναμίες και τα προβλήματα τόσο του κατακερματισμού της άμμου, όσο και τις ελλιπέστατες λιθοριπές του βραχίονα.

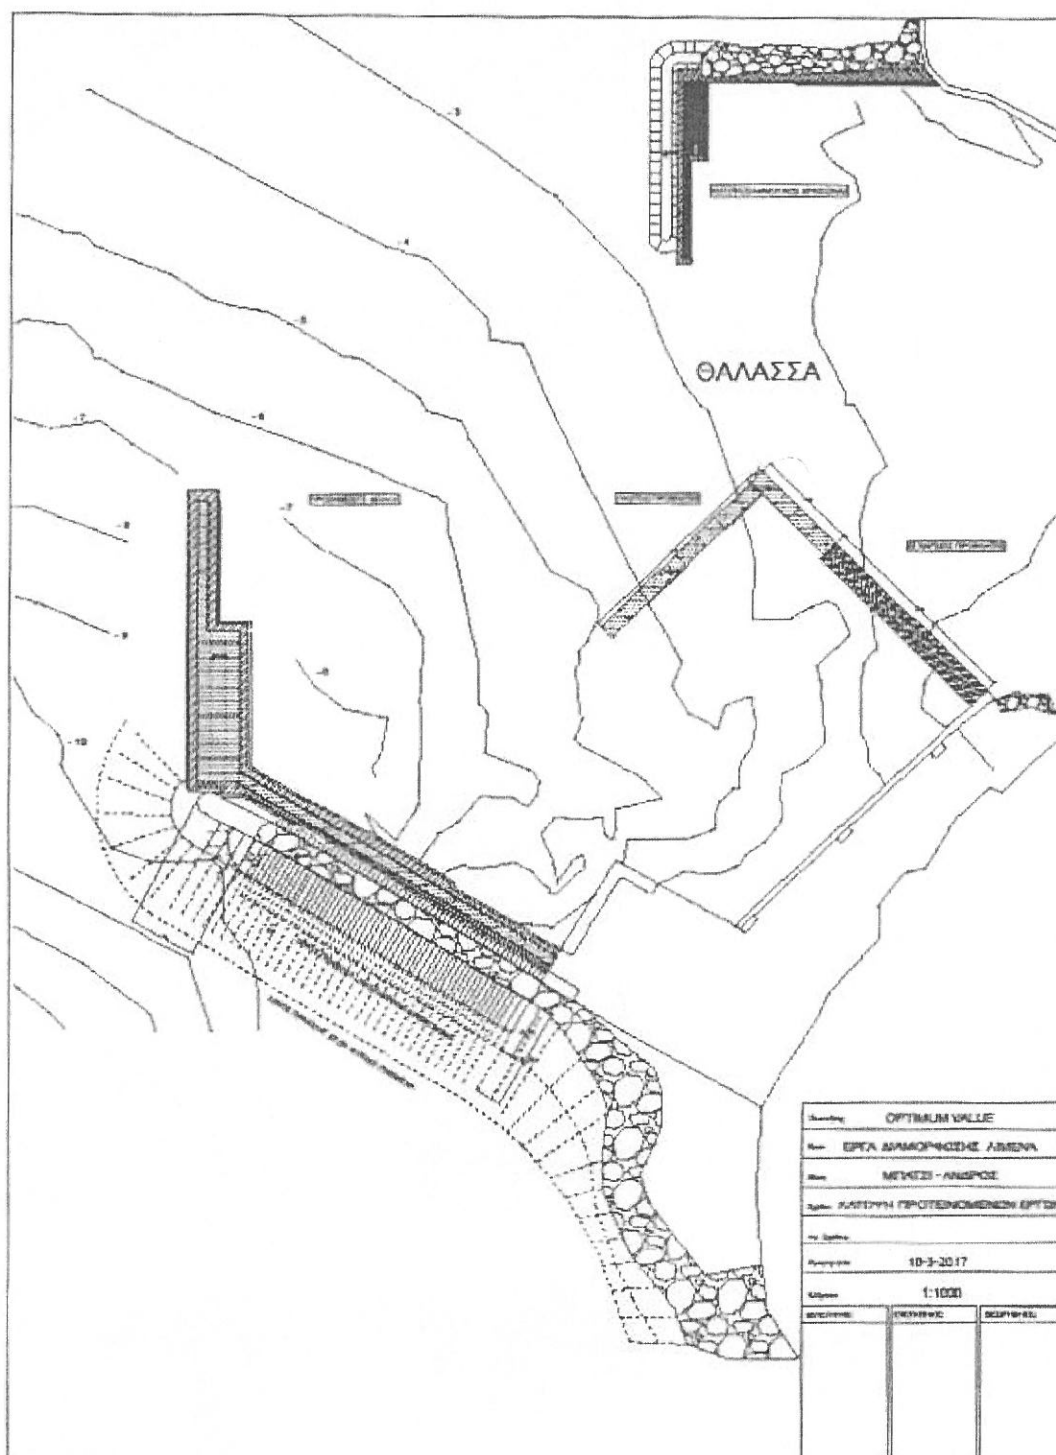
Διάγραμμα 3: Προτεινόμενη ενίσχυση της λιθοριπής στον εξωτερικό βραχίονα του λιμένα.

✓ Ενίσχυση της λιθοριπής κατά μήκος του εξωτερικού βραχίονα σε εύρος 25 μέτρων από τον προβλήτα και σχηματισμό γωνίας πρόσπτωσης κυματισμού  $25^\circ$ . Μείωση του υφιστάμενου ύψους της λιθοριπής στον εξωτερικό προβλήτα, τουλάχιστον κατά 1 μέτρο, σε όλο το μήκος του εκτός από το σημείο 1.

✓ Εμπλουτισμό της λιθοριπής στο σημείο 2, σύμφωνα με το διάγραμμα 3.

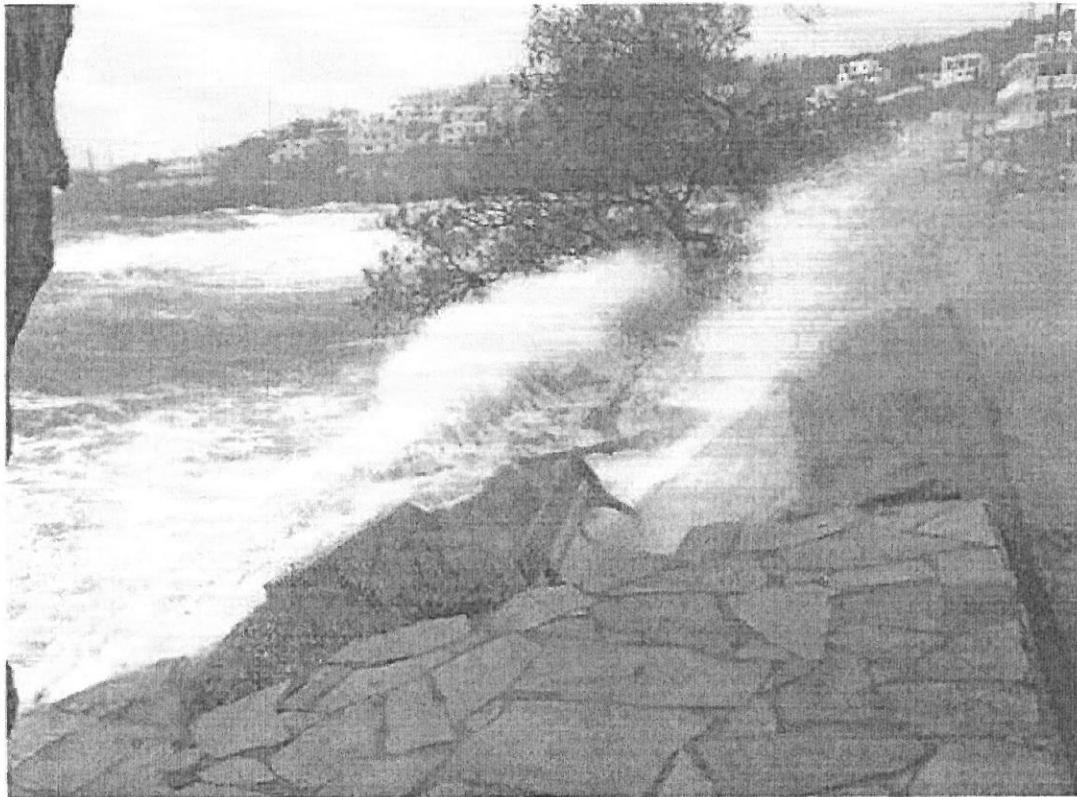
Φωτογραφία 4: Καταστροφές στον δρόμο πέραν του στηθαίου το 2015
