ΔΗΜΟΣ ΑΝΔΡΟΥ

# ΠΡΟΚΑΤΑΡΚΤΙΚΗ ΜΕΛΕΤΗ

## ΠΡΟΣΤΑΣΙΑΣ ΑΠΟΚΑΤΑΣΤΑΣΗΣ ΠΡΟΒΛΗΜΑΤΩΝ

### ΚΑΤΑΦΥΓΙΟΥ ΣΤΟ ΜΠΑΤΣΙ ΑΝΔΡΟΥ

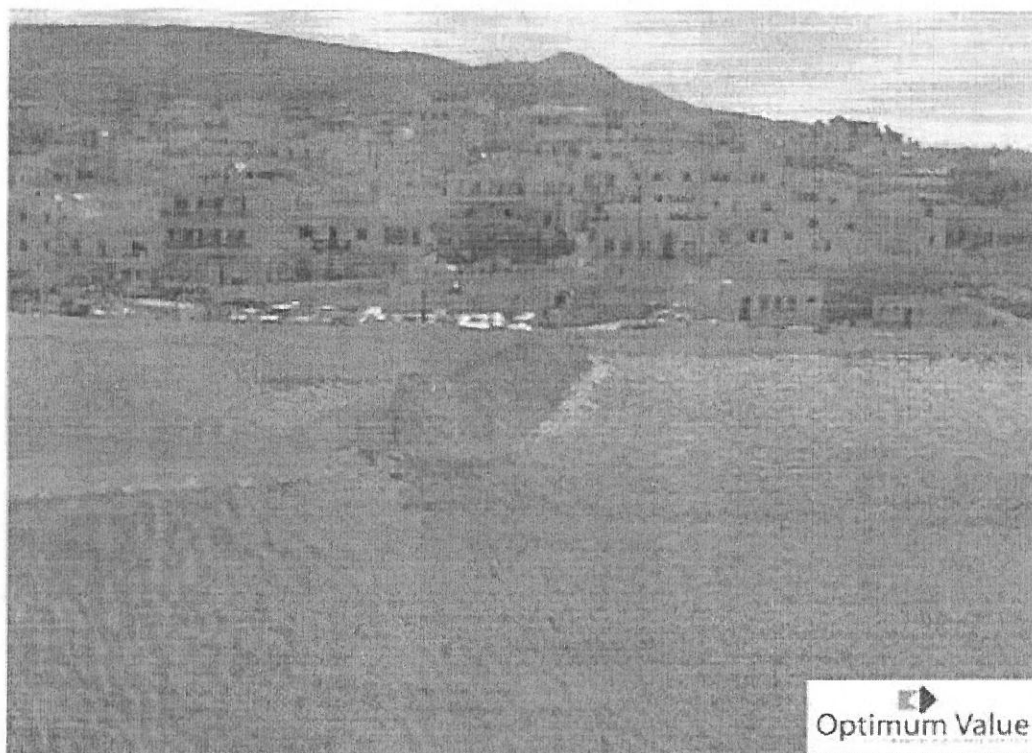
στο αμμικό μέτωπο, το οποίο αντιμετωπίζει μεγάλα προβλήματα κατακερματισμού και θέτει σε κίνδυνο τις χερσαίες υποδομές πέραν του τσιμεντένιου στηθαίου που στηρίζει τον παραλιακό οδικό άξονα.

Εικόνα 1: Υπάρχουσα κατάσταση σε τρισδιάστατη προβολή

Η ενίσχυση της λιθοριπής θα πρέπει να γίνει με προμήθεια, μεταφορά ογκολίθων (σύμφωνα με τις προδιαγραφές), από θαλάσσης με φορτηγίδα και γερανό και τοποθέτηση σύμφωνα με το τοπογραφικό διάγραμμα.
